**PROTECCIÓN ANTICORROSIVA DE LA NUEVA
TORRE DE RADAR DEL AEROPUERTO DE
BARCELONA. MEDIANTE APLICACIÓN DE
TECNOLOGÍA VpCI.
(AÑO 2001)**

QUIMILOCK SAU

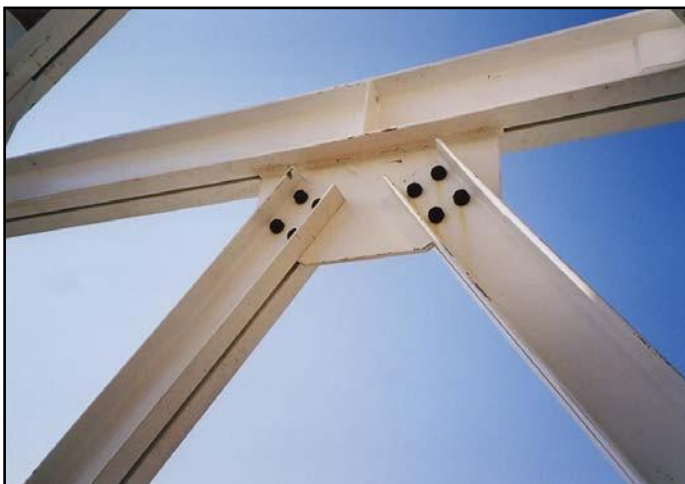
La imagen de la izquierda muestra el aspecto inicial de los tornillos expuestos a la intemperie, en la imagen de la derecha se muestra el resultado tras la aplicación del VpCI-368 y posterior encapsulado

1.- Aplicación del inhibidor de corrosión VpCI-368 sobre todos los componentes que constituyen la tornillería de la torre, este inhibidor permite realizar una protección efectiva de toda el área del tornillo, tuercas y arandelas de forma que queda aislado de cualquier factor externo que pueda dar lugar a procesos de corrosión. Para establecer una mejora en la protección, se ha llevado a cabo un posterior encapsulado de los mismos mediante utilización de tapones de plástico especiales adaptados a la métrica de cada tornillo, y de alta resistencia, que posibilitan la creación de un entorno ausente de oxígeno en las proximidades del metal, así como, una mayor resistencia frente a factores climatológicos tales como lluvia, etc. Las condiciones de actuación del inhibidor VCI-368 se ven favorecidas significativamente gracias a este encapsulado ya que se posibilita la creación de un espacio cerrado en el cual el inhibidor mantiene una concentración a lo largo de su vida útil.

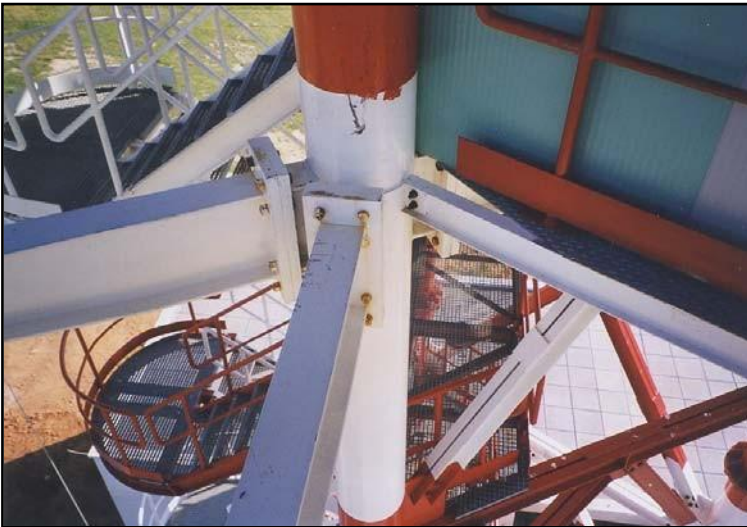
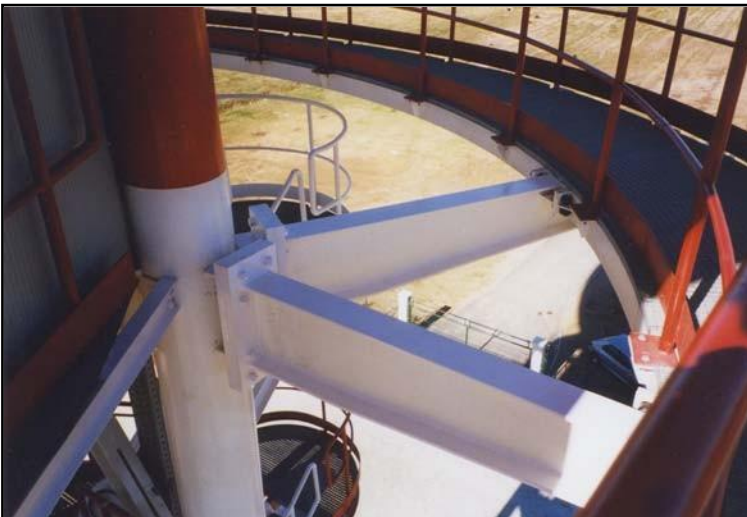
La restauración de las zonas afectadas por acciones mecánicas, etc. y que ha conllevado un deterioro de la pintura original han sido reparadas mediante la aplicación de recubrimiento blanco y rojo, esta operación no solo ha permitido lograr una mejora en el aspecto estético sino que supone la primera fase en la protección de la estructura metálica. La segunda fase se basará en la aplicación del recubrimiento anticorrosivo VpCI-386 transparente. En las imágenes se muestra el aspecto anterior y posterior de las vigas metálicas tras el proceso de restauración.

2.- Restauración de todas las zonas dañadas de la estructura metálica en las cuales debido a acciones mecánicas, principalmente, se han visto deterioradas de forma sensible. El procedimiento seguido ha sido realizado mediante la aplicación de un recubrimiento para exteriores acorde a los ral de color rojo y blanco existentes en la estructura original.

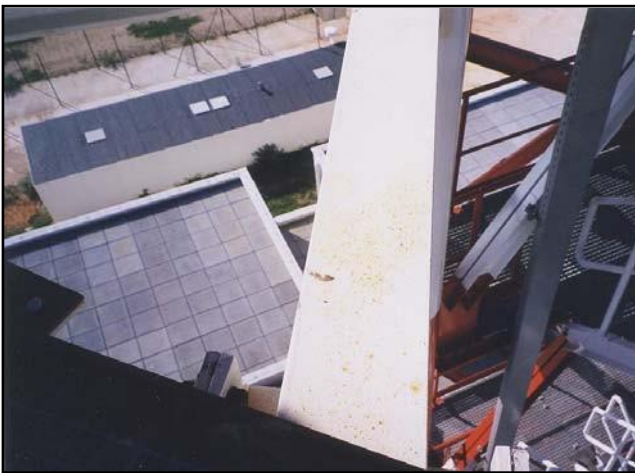
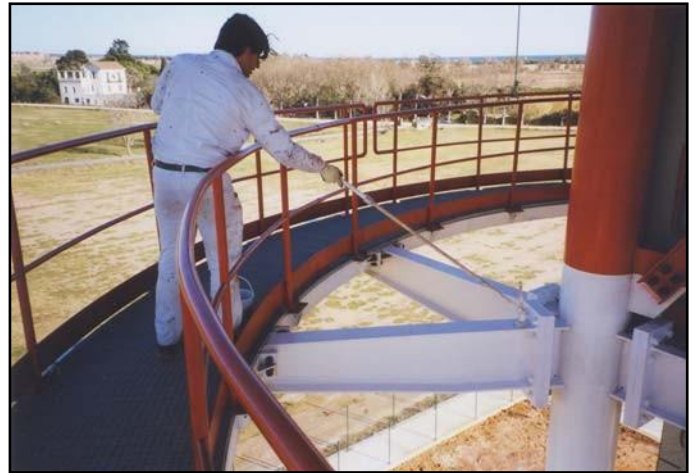
La protección de la estructura metálica ha sido realizada en dos fases: una primera de restauración de las zonas afectadas por el inicio de procesos de corrosión, acciones mecánicas, etc. mediante aplicación de recubrimientos de color rojo y blanco. Una segunda fase comprende la aplicación del recubrimiento VpCI- 386 transparente, este inhibidor realiza una protección efectiva tanto de la pintura base como del propio metal.

3.- Protección final de la estructura metálica tanto en las zonas restauradas como en el resto de superficie. La operación se ha llevado a cabo mediante aplicación del recubrimiento transparente con inhibidor de corrosión VpCI-386. Este recubrimiento ha sido aplicado como finalizado sobre la pintura existente con el fin de proporcionar una protección eficaz tanto de la pintura base como del propio metal. Así mismo, se ha realizado la protección de toda la superficie de acero galvanizado que se constituye el suelo del Radomo perteneciente a la Torre.

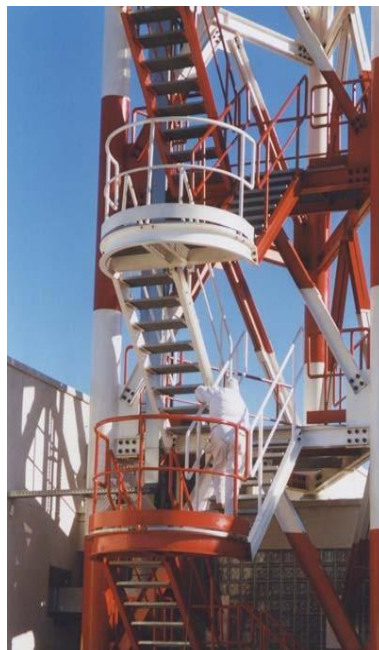
En la protección mediante el recubrimiento VpCI-386 se han cuidado detalles tales como la protección de los peldaños que componen la escalera de acceso. En la fotografía se muestra uno de los instantes de la aplicación del VpCI-386 sobre estos peldaños
