REFORMA Y PROTECCIÓN DE SOPORTES DE TORRES DE REFRIGERACIÓN EN EL CORTE INGLÉS DE ALICANTE MEDIANTE SISTEMA MCI. (Oct.-Dic. 2002)

Introducción.

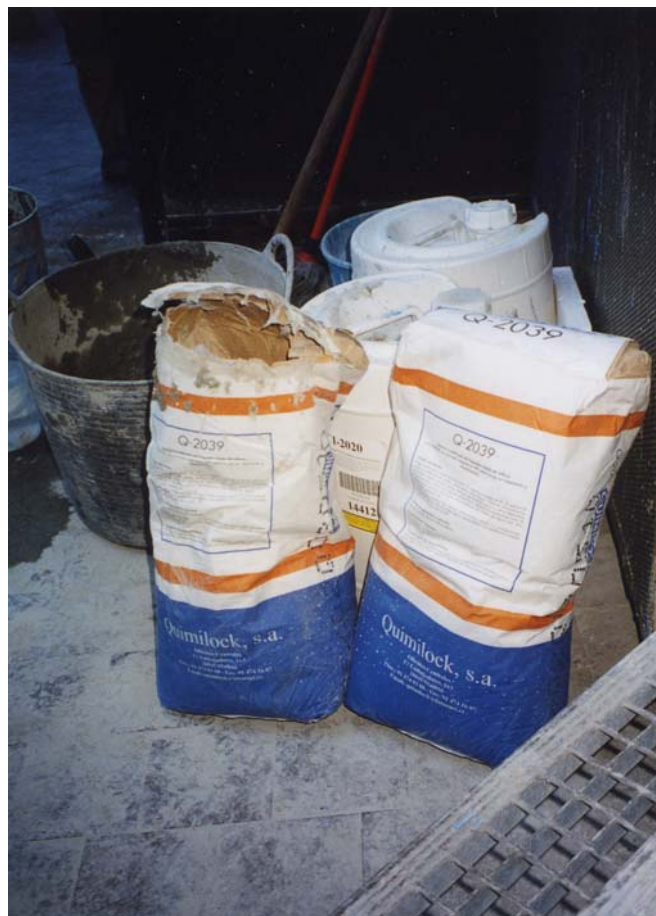
Mortero Q-2039 e inhibidor MCI-2020.

Para la ejecución de la obra ha sido necesaria la utilización de distintos inhibidores de la serie MCI, así como, morteros de reparación MCI y recubrimientos de acabado especiales con elevada resistencia química.

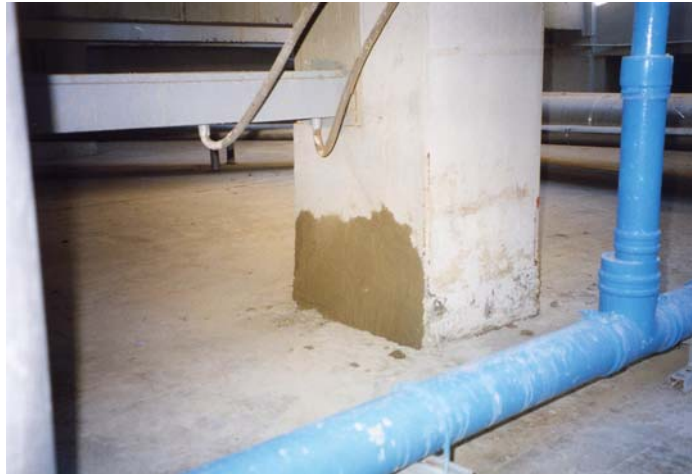
Aspecto de la reparación de los soportes.

1º.- Preparación de la base eliminando cualquier resto de producto de la corrosión, esto se realizó por método manual, eliminando las conchas de cemento y eliminando material de detrás del metal hasta que se podía introducir la mano.

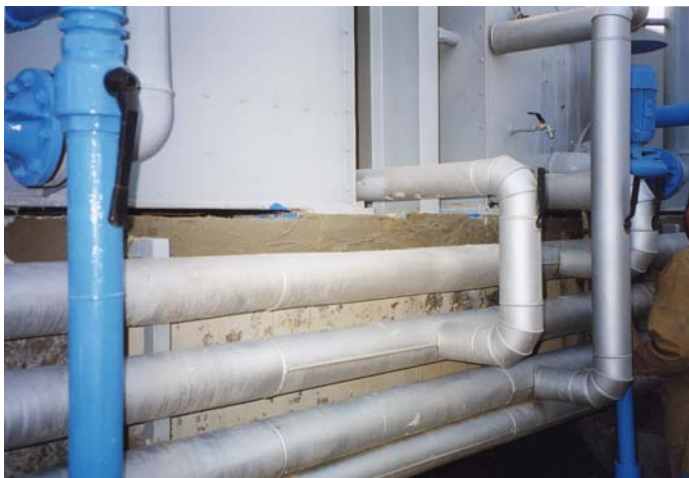
Aspecto de la reparación de los soportes.

2º.- Aplicación del producto Q-2023 sobre la armadura metálica en las zonas ya limpias, este producto es una lechada pasivante que se puede añadir con brocha con un espesor entre 1 y 2 mm lo más rápidamente posible desde el paso de limpieza de óxido anterior, el consumo de este producto es de aproximadamente 200 g/m en una barra de 12 mm para cubrir con dos manos. Es importante que la primera mano se encuentre seca antes de aplicar la segunda, aspecto que se vigiló vivamente, no dejando antes de aplicar los morteros que transcurran más de 48 horas.

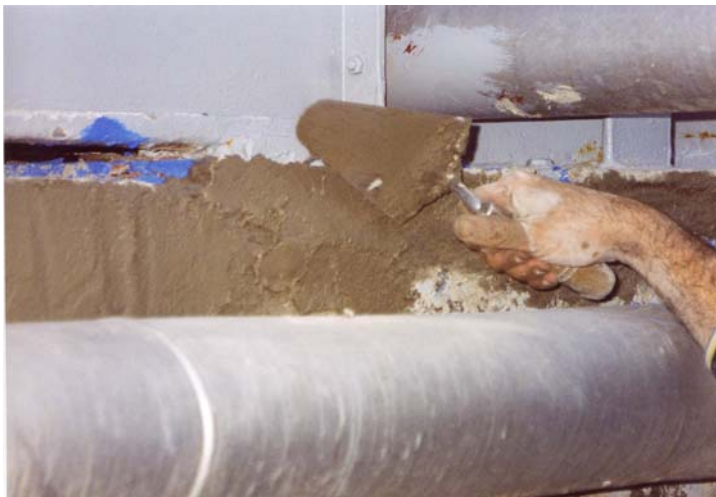
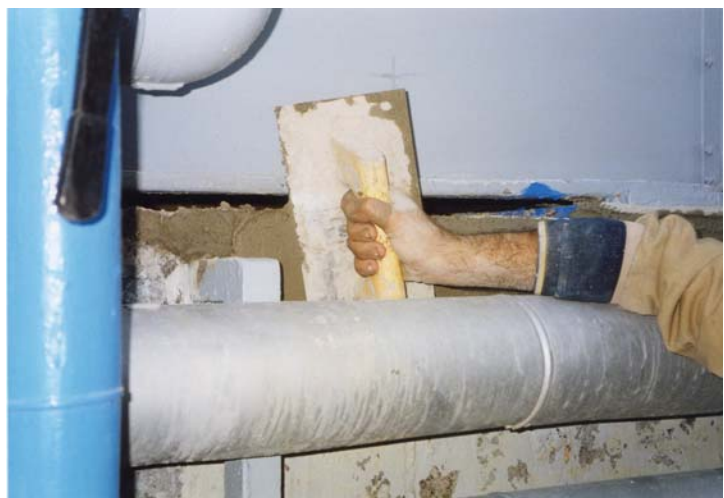
Dos momentos de la reparación llevada a cabo con el producto Q-2039 con herramientas de enlucido normales.

4º.- Aplicación del mortero inhibidor Q-2039. Aplicando el mortero en capas de espesores máximos de 2 cm hasta cubrir la zona dañada, el consumo es de 2 Kg/m² por cada mm de espesor. El producto se pudo aplicar directamente mediante herramientas de enlucido normales. Cada capa se añadió sobre la anterior cuando esta presenta una consistencia adecuada, se esperó entre 12 y 24 horas.
