PROTECCIÓN ANTICORROSIVA EN EL NUEVO ACC DE SEVILLA MEDIANTE APLICACIÓN DE VpCI-388 Y VpCI-386. (octubre 2000)

Introducción.

En el presente documento se contempla la protección anticorrosiva que ha sido llevada a cabo en la estructura metálica, Torre de antenas y equipamiento de la sala de climatización del nuevo Centro de Control de Tránsito Aéreo de Sevilla.

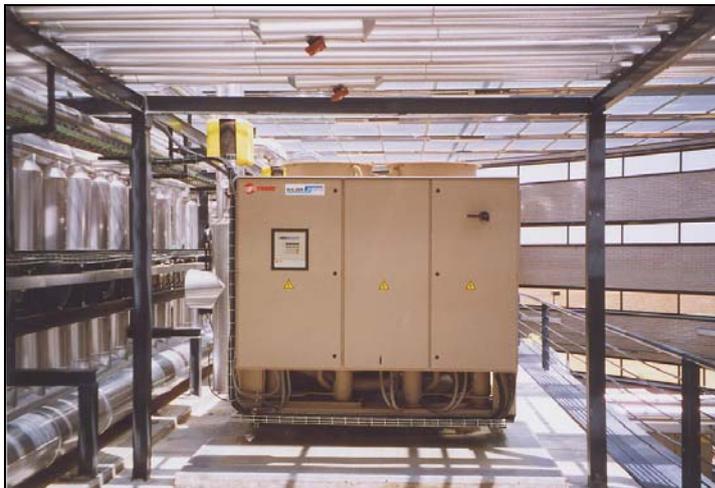
Detalle de uno de los equipos de climatización que se encuentran ubicados en el nivel superior de la sala de climatización, este equipo al igual que parte de los del nivel inferior se encuentran expuestos a los factores atmosféricos y condiciones climatológicas ya que la conformación estructural de la sala no se encuentra totalmente cerrada al exterior.

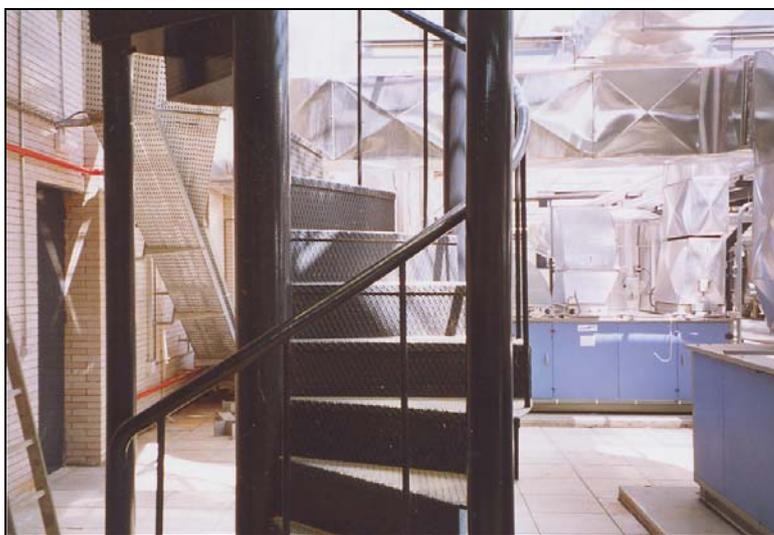
Detalle de la base que conforma la Torre de antenas y que tiene su acceso mediante una estructura metálica en forma de escalera de caracol.

El proceso de protección se ha hecho extensible a la estructura metálica que conforma la Torre de Antenas y que se encuentra ubicada en el nivel superior de la sala de climatización, esta estructura se haya constituida por una escalera de caracol que finaliza en una plataforma metálica en la que se hayan dispuestos los dispositivos de antenas; la totalidad de la estructura es metálica y su exposición ambiental es del 100%.

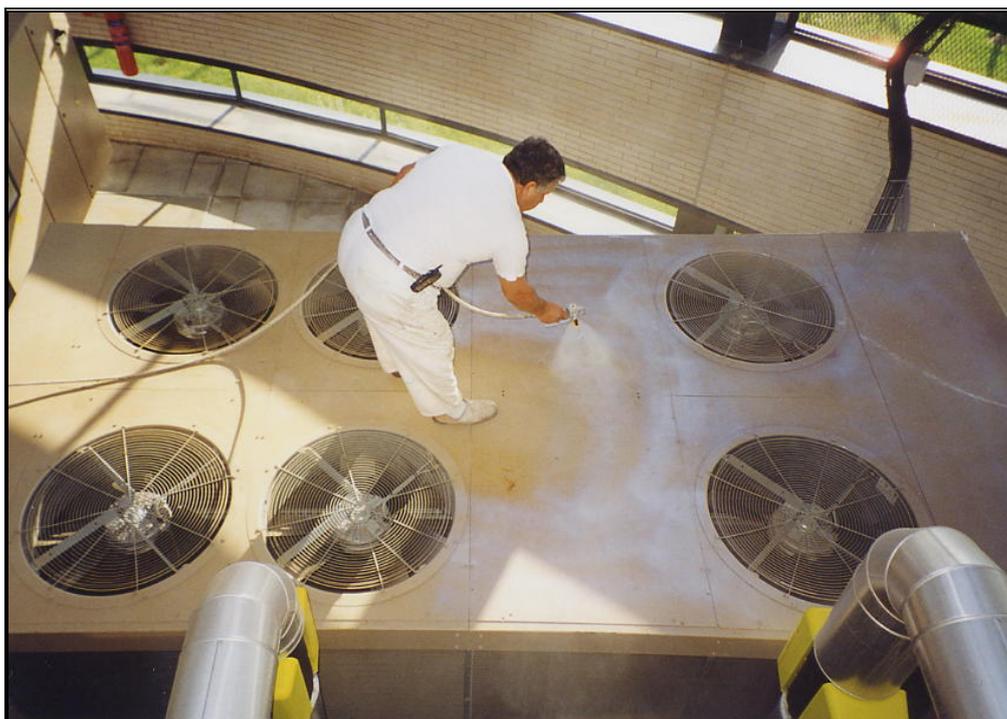
La aplicación del VpCI- 386 sobre los equipos de climatización se realiza mediante equipo a presión y manteniendo un espesor de una 85 micras. El aspecto blanquecino que se observa en la fotografía se torna transparente tras el secado del recubrimiento, dejando un brillo sobre el equipamiento

Una primera actuación se ha llevado a cabo mediante aplicación de VpCI 386 transparente sobre los equipos de climatización. La aplicación se ha realizado mediante equipo de presión y manteniendo un espesor de unas 85 micras de espesor como mínimo.

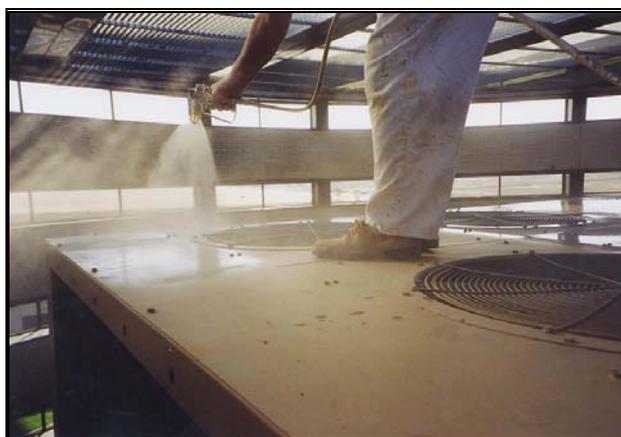
Detalle de aplicación del VpCI-386 sobre un equipo de climatización.

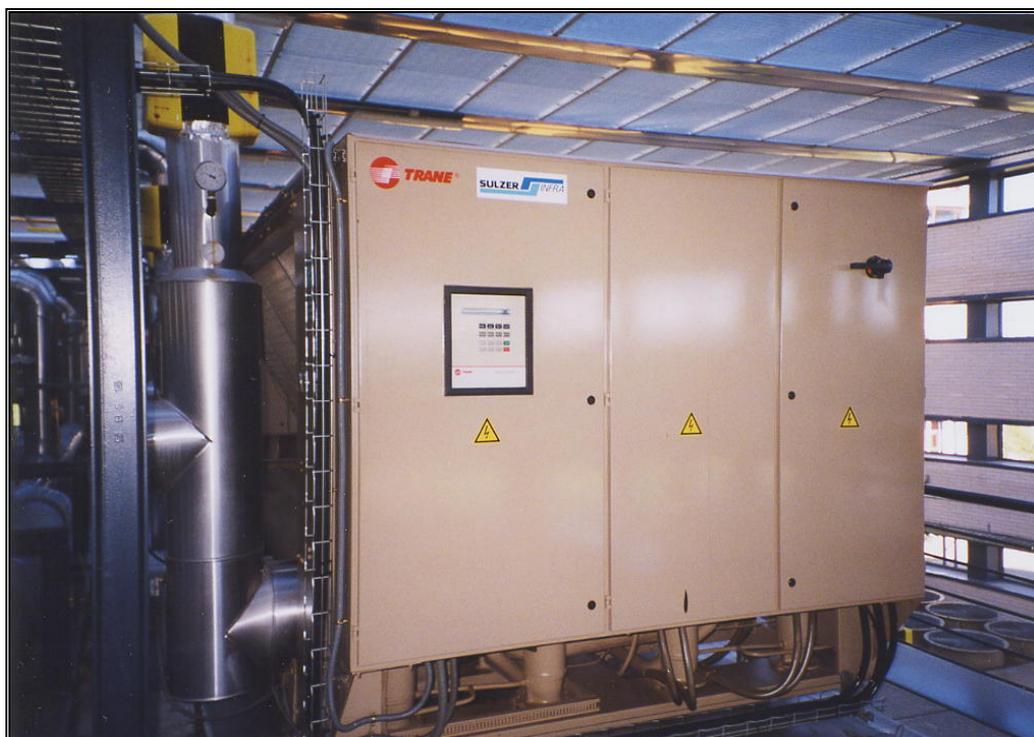
En la fotografía se muestra el acabado del recubrimiento VpCI-386 sobre la carcasa exterior de un equipo, obsérvese el aspecto brillante que otorga el recubrimiento.

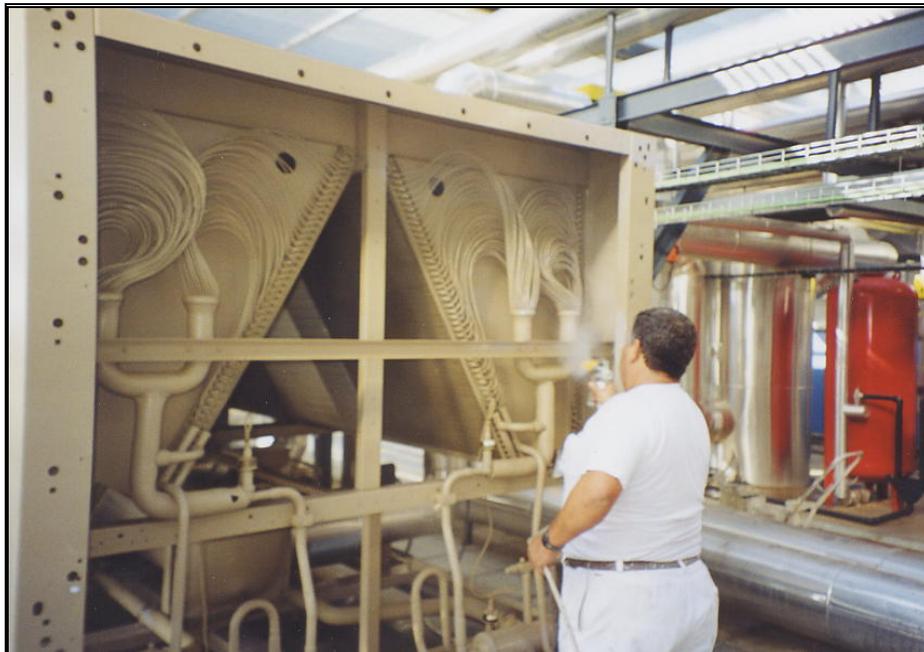
Aplicación del recubrimiento transparente VpCI-388. Este recubrimiento ofrece unas garantías de protección muy similares al VpCI-386 pero su aplicación se concreta a los equipos y estructura metálica que se encuentra resguardada o bajo techado.

Una segunda línea de actuación es la llevada a cabo sobre la estructura metálica-soporte y barandilla de separación entre los dos niveles que conforman la sala de climatización. En esta línea de actuación se ha llevado a cabo la aplicación del recubrimiento VpCI-388 en aquellas áreas bajo techado tanto sobre el equipamiento como sobre la estructura metálica-soporte de las conducciones, este recubrimiento es transparente y ha sido aplicado bajo las mismas condiciones que el VpCI-386 anteriormente descrito.

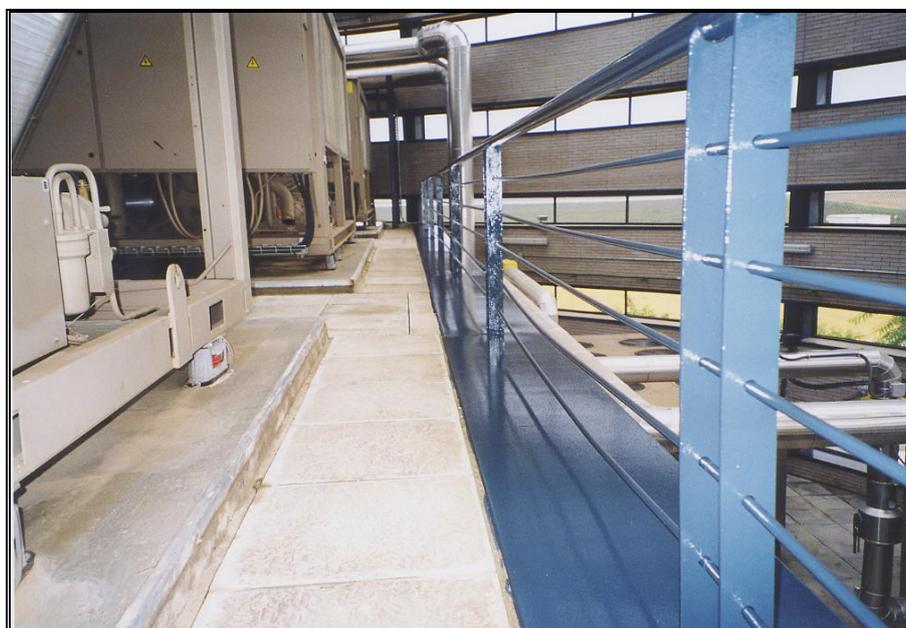
Aspecto final de la barandilla divisoria. La presencia de VpCI-386 transparente y el acabado estético de color azul ofrece unas garantías de protección anticorrosiva y factor estético muy notables.

La protección de la estructura correspondiente a la barandilla se ha realizado mediante aplicación del VpCI-386 y un recubrimiento de alta resistencia en color azul con el fin de realizar una restauración de las zonas deterioradas de la pintura base al mismo tiempo que acomete una mejora del carácter estético de la misma.

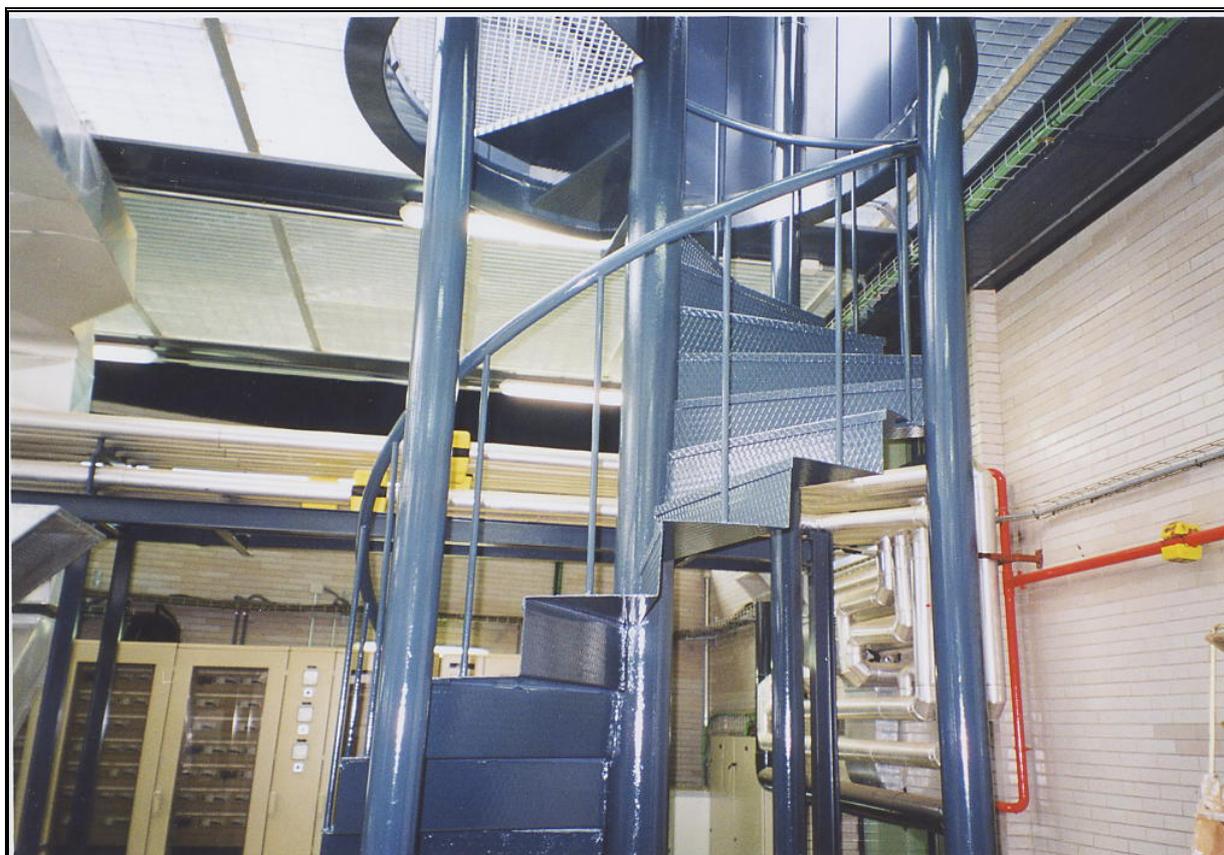
Aspecto final del tramo inicial de la Torre de Antenas tras la aplicación del recubrimiento VpCI-386 transparente y el recubrimiento en color azul.

Una tercera línea de actuación es la llevada a cabo sobre la estructura metálica correspondiente a la Torre de Antenas, el mecanismo realizado se ha basado en la aplicación del recubrimiento VpCI-386 y un recubrimiento específico para exteriores del mismo color que el inicial con el fin de establecer una restauración y mejora de toda la estructura metálica.
