PROTECCIÓN ANTICORROSIVA DE ALETAS DE ALUMINIO EN CONDENSADORES CARRIER MEDIANTE APLICACIÓN DE VpCI-386.

Introducción.

En el presente documento se contempla la protección anticorrosiva que ha sido llevada a cabo sobre las aletas de aluminio de una batería de condensadores de la firma Carrier.

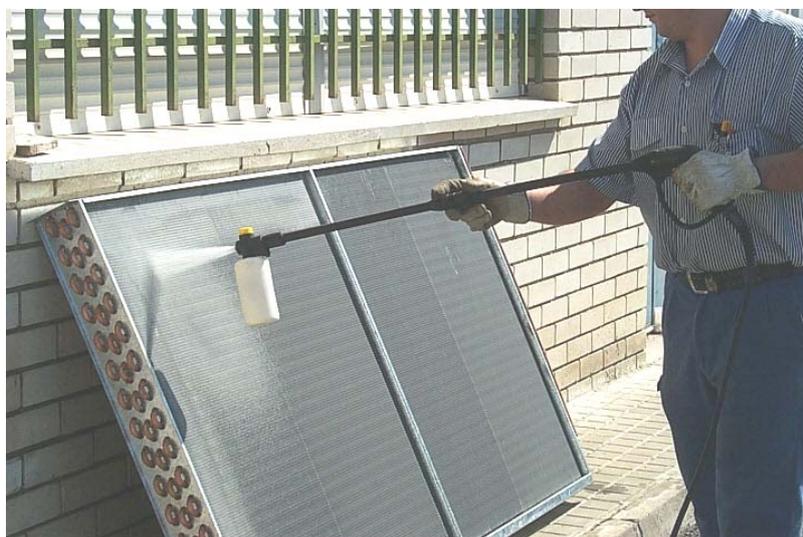
- 1.- Lavado a presión mediante solución acuosa con detergente.

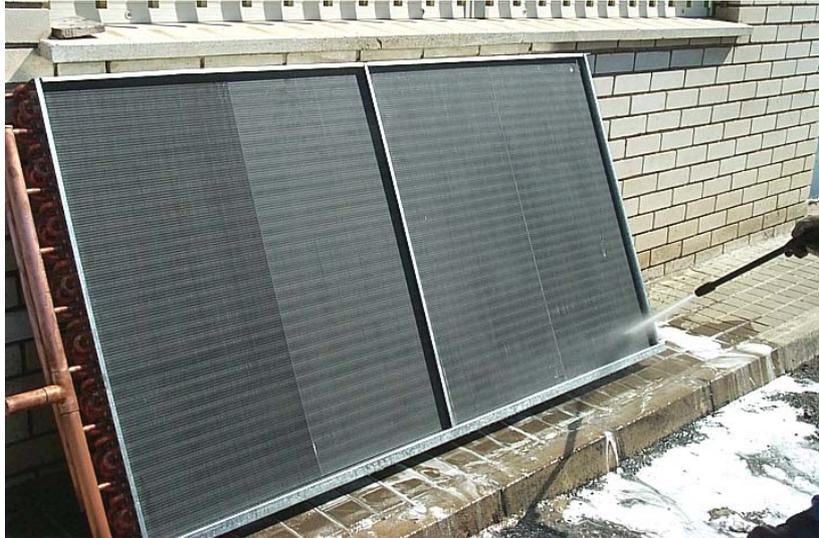
2.- Aclarado con agua a presión para dejar la superficie ausente de cualquier residuo y suciedad.

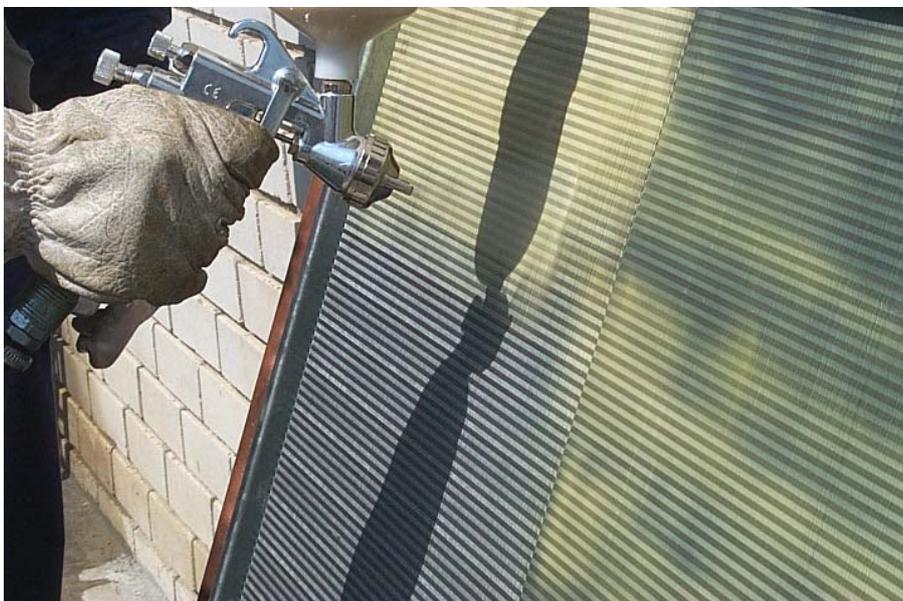
3.- Aplicación mediante equipo a presión del inhibidor VpCI-386. Esta operación ha sido realizada mediante un equipo convencional manteniendo una presión de trabajo de 7,5 bares y mediante utilización de una boquilla del nº 21. Para la aplicación del inhibidor se ha procedido a realizar un tintado previo del mismo con el objeto de poder establecer un seguimiento preciso del área protegida al mismo tiempo que aporta un factor estético de color según necesidades.

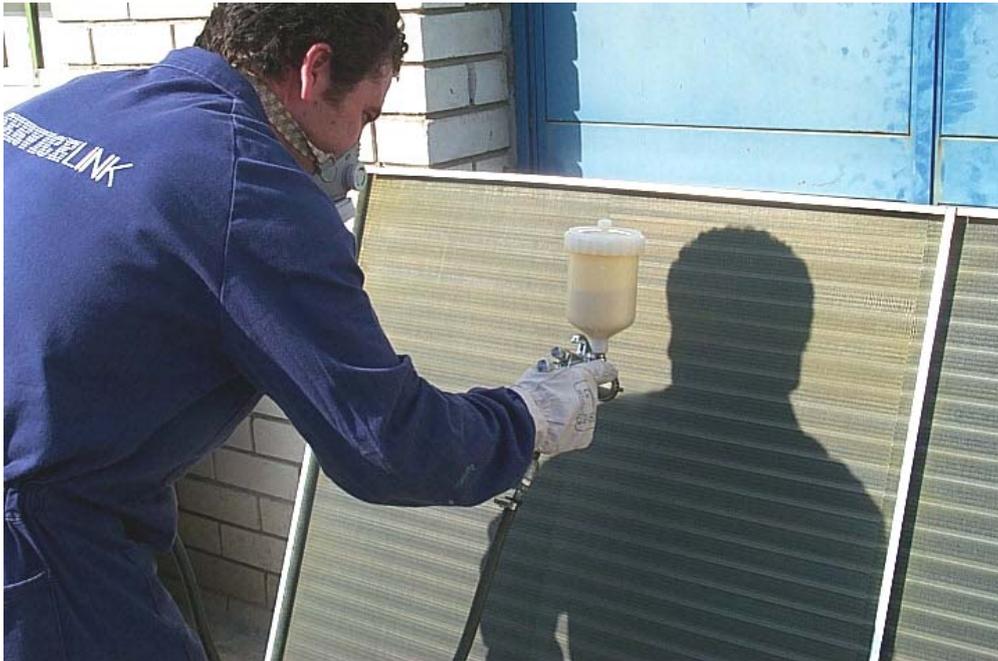
4.- .Aplicación de una segunda mano del inhibidor VpCI-386 para de esta forma alcanzar el espesor mínimo aconsejado en torno a unas 75 micras.

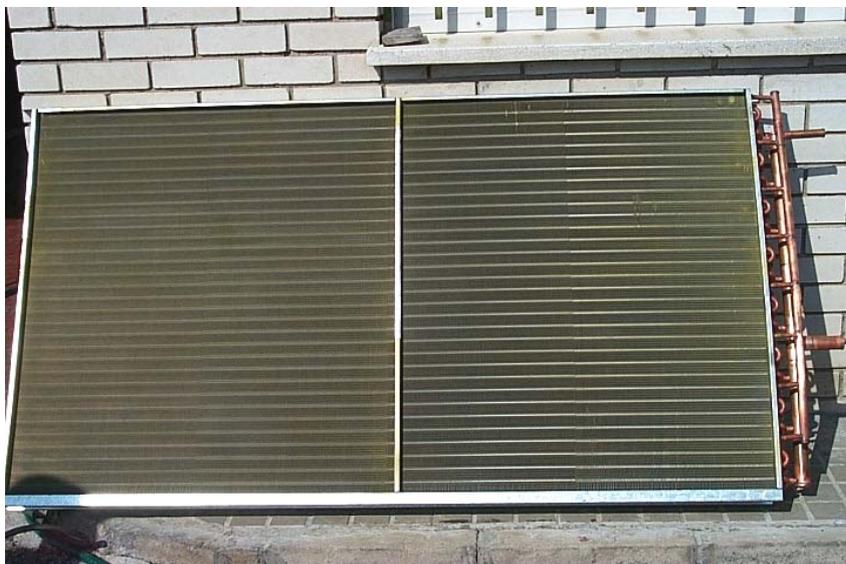
5.- Con grado opcional se ha procedido a aplicar una tercera mano de acabado para de esta forma homogeneizar todas las zonas y así cuidar el factor estético de la protección.

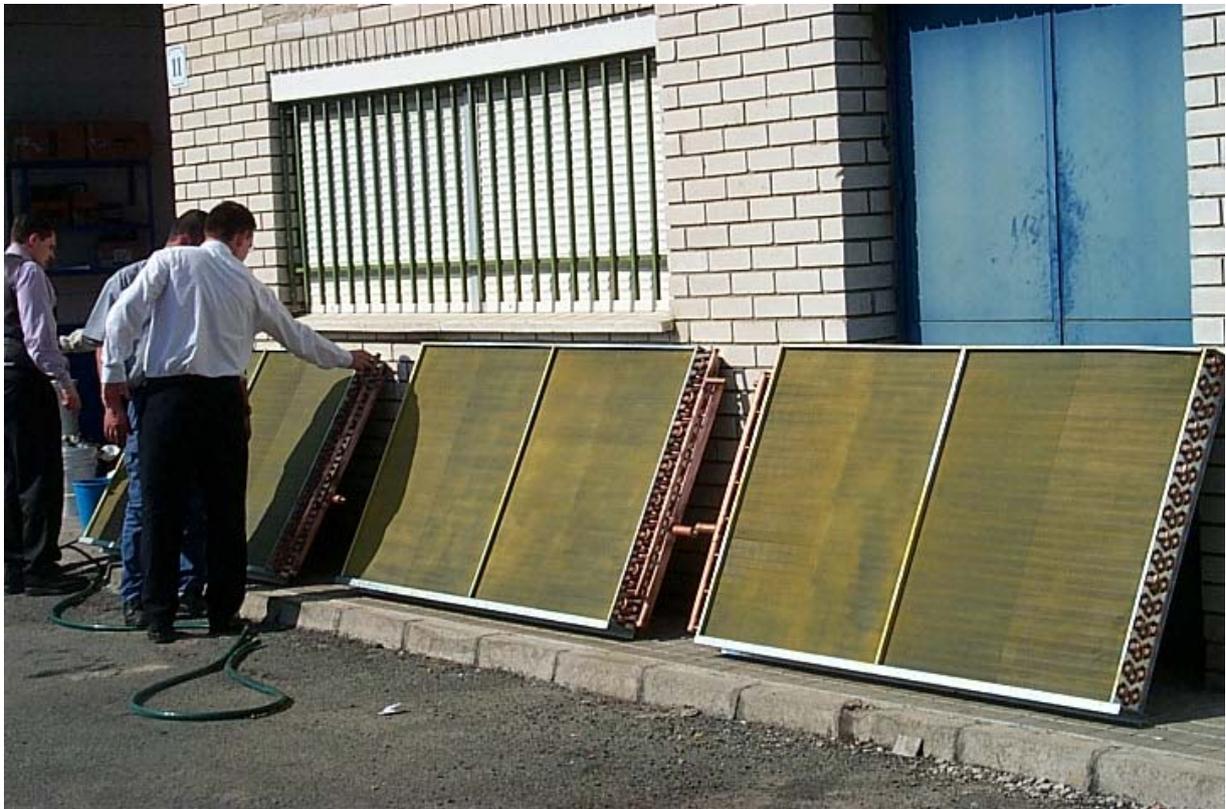
Este mecanismo de protección ha sido adoptado por Carrier para la protección de este tipo de equipamientos ya que ha resultado un método eficaz frente al grave problema de corrosión ambiental que sufren este tipo de equipos en sus componentes de aluminio. La disposición estructural de las aletas de aluminio hace que el uso de inhibidores en fase vapor VpCI sea prácticamente la única solución viable para lograr una protección efectiva en todas las zonas inaccesibles a otro tipo de protecciones.
